## Informe N° 01

Visita a Terreno Plaza de Lolleo 28/01/2013  
Determinación de estado fitosanitario árboles.

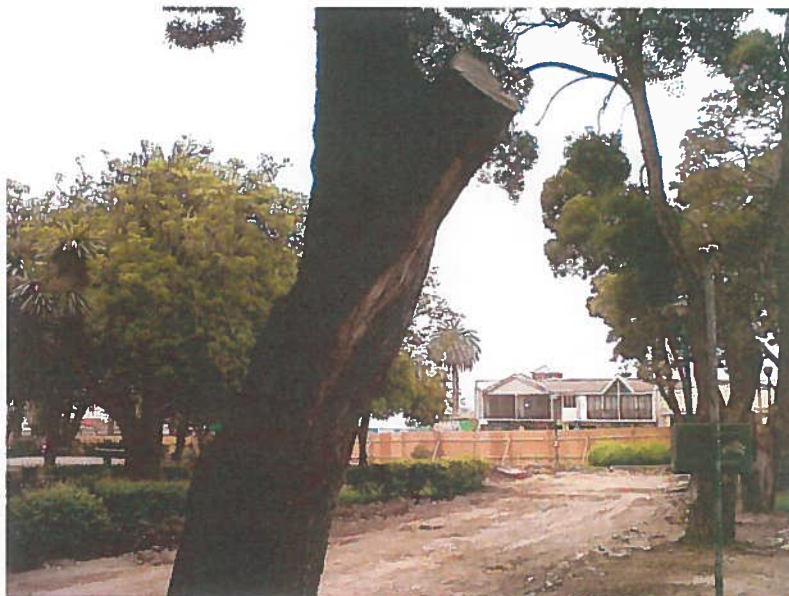
Desde el punto de vista estado general, se encuentran con bastante daño mecánico y desprendimiento de corteza, lo que implica un debilitamiento a su estructura, aumento de ataque de patógenos, y por consiguiente, peligro de

Foto N°1: Se aprecia la especie *Acacia melanoxylon* con daño mecánico en el fuste.-

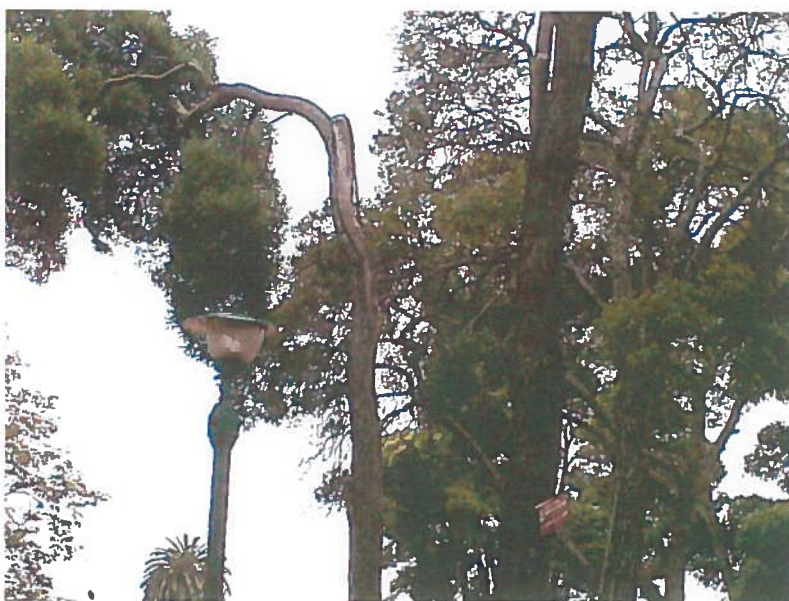
Foto N°2: Daño mecánico en rama proyectada. Pérdida de un 80% de corteza.-

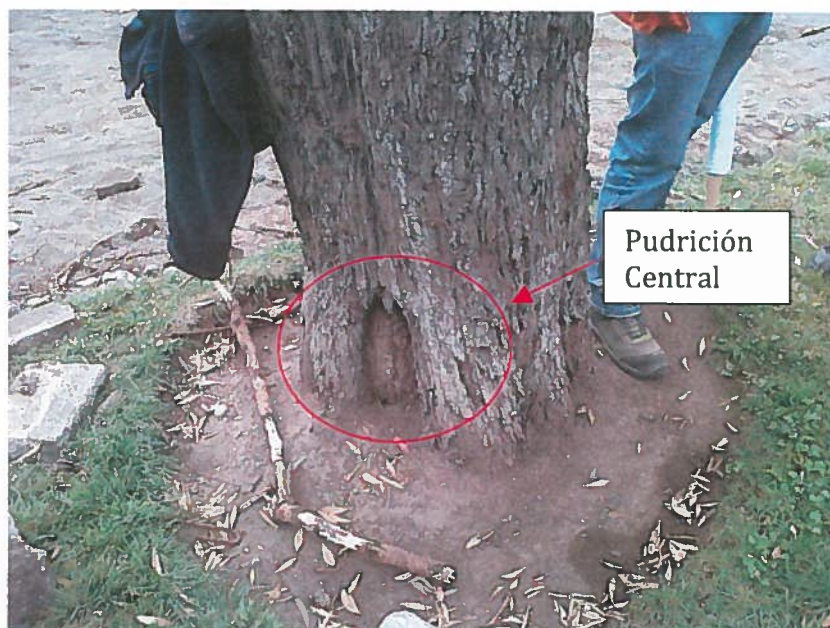
Desde el punto de vista fitosanitario, hay aromos que presentan pudrición central, además de ataque de insectos taladradores, lo que implica una pronta muerte de los mismos.

Foto N°3: Daño en el fuste. Pudrición central y ataque de insectos taladradores.-

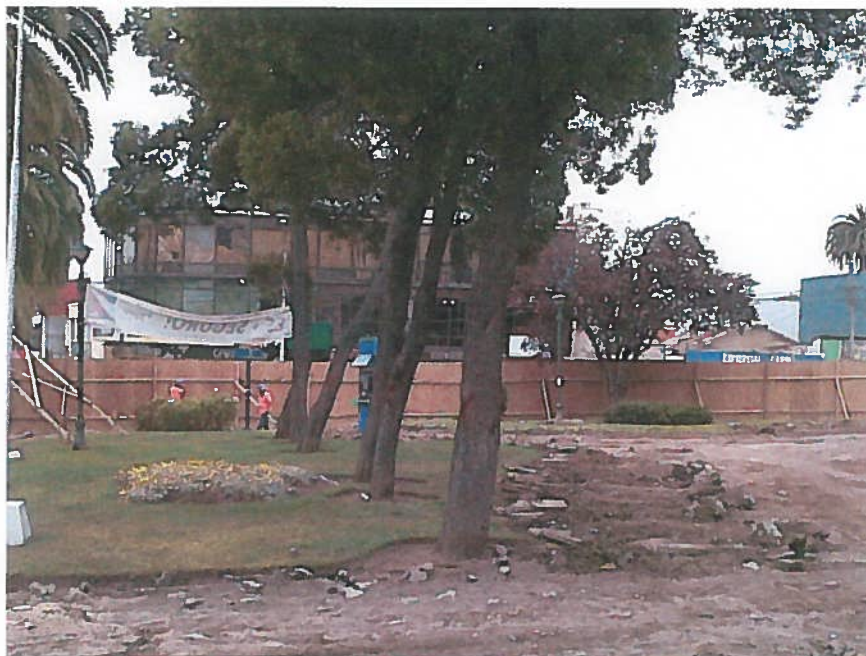
Finalmente, la mayoría de los aromos presentes se encuentran con un importante desvío de su fuste sobre el eje vertical, lo que sumado a la proyección de sus ramas, podría provocar una caída de los mismo si son sometidos a fuerzas dinámicas, tales como los importantes vientos SurOestes predominantes en la zona. Cabe mencionar, además, que el aramo es una especie muy susceptible al ataque de un hongo radicular denominado "armillaria", el cual ataca las raíces, destruyéndolas y quitándole el sostén mecánico al árbol. Su presencia solo se detecta una vez que el árbol ha caído.

Foto N°4: Aromos con desviación de su fuste producto del viento.-

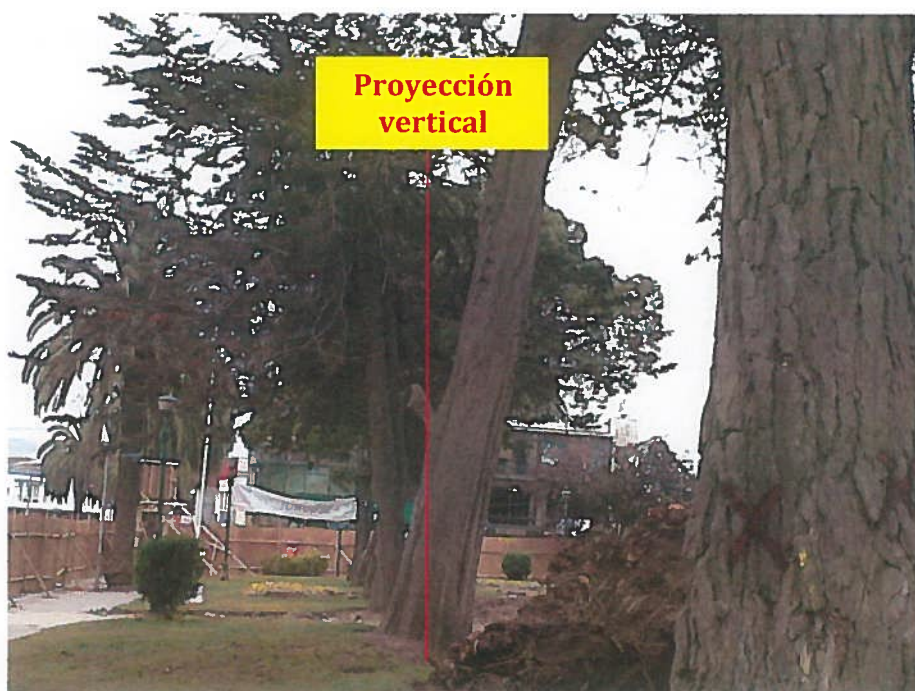
De hecho, uno de los cipreses presenta un quiebre en el fuste, lo que demuestra lo avanzado de la enfermedad.

Lo anterior, sumado a que producto del viento predominante los cipreses se encuentran con su fuste desviado desde su eje vertical, presentan un importante riesgo de caída.

Foto N°5. Se puede apreciar ciprés con inclinación hacia el este, además del que está en segundo plano, el cual sufrió la ruptura de su fuste (importante daño mecánico)

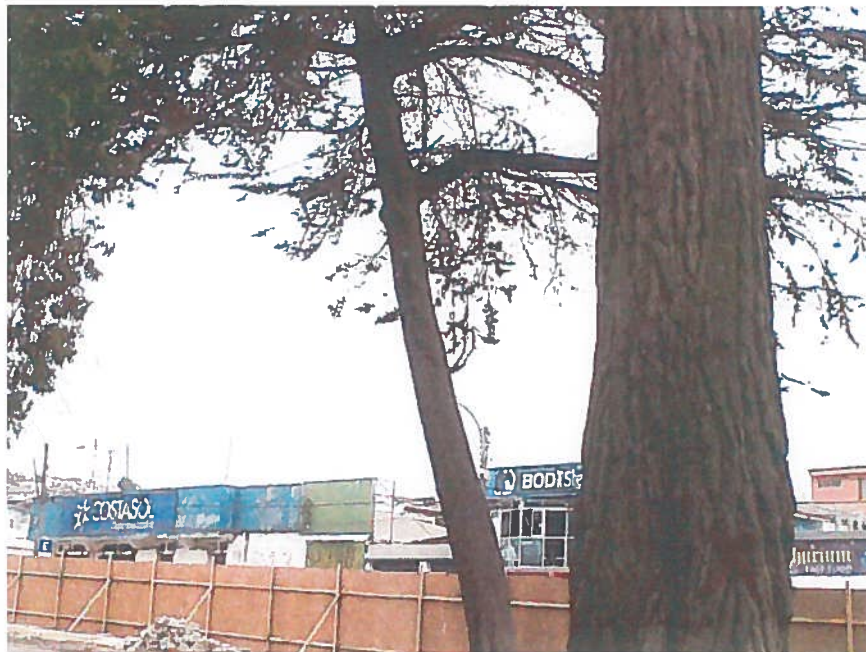
Respecto de los cipreses presentes en la plaza, desde el punto de vista fitosanitarios están todos atacados por Fitóftora, hongo sumamente agresivo, que ataca desde las raíces hacia las hojas, cuya característica principal es que las ramas se van secando desde el fuste hacia la punta de la rama. Este deterioro se hace más evidente cuando comienza la caída de ramas, para posteriormente producirse canchales en el fuste (pudrición central), aumentando el riesgo de quiebre del fuste.

Foto N°6. Ciprés con proyección de copa hacia el este. Presenta ataque de fitoftora e importante riesgo de caída.

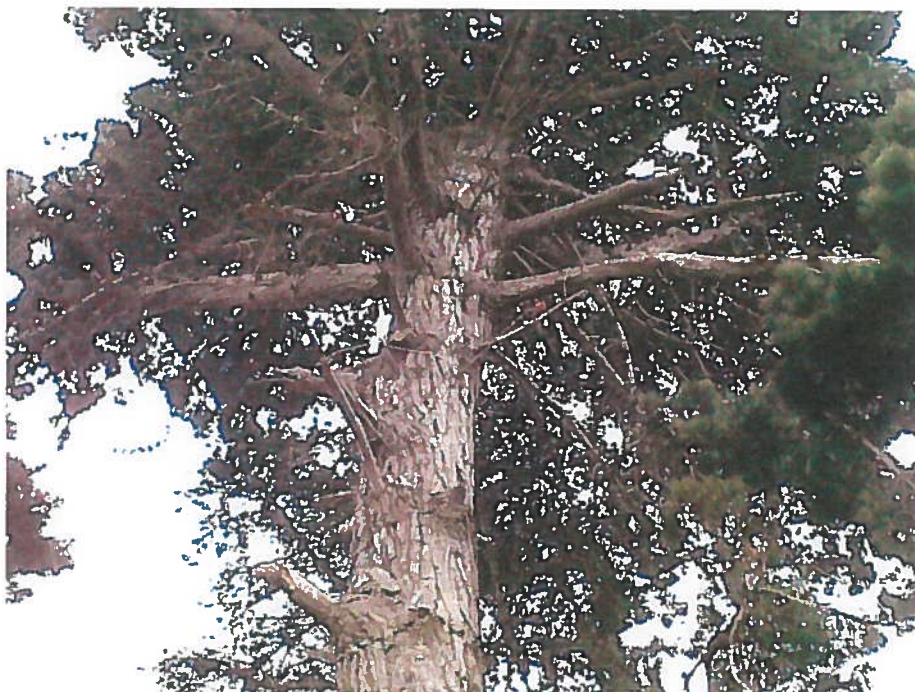
Respecto de su situación actual, este pino presenta características de ser un árbol sobremaduro, con un diámetro mayor a 80 centímetros, y una altura aproximada de 25 metros. Presenta síntomas de estado de desmoronamiento, como son el quiebre y caída de ramas.

Foto N°7. Daño en fuste por quiebre de ramas.-
